| | Baueingetragener<br>1. <u>U. Bursch</u><br>2. _____<br>3. _____<br>4. _____<br>5. _____<br>6. _____<br>7. _____<br>8. _____<br>9. _____<br>10. _____<br>11. _____<br>12. _____ | | Vakuumpumpe<br>Vacuum Pump | |
| | Gez. <u>27.06.12</u> Baueingetragener<br>2. <u>20.03.12</u> Nachg.<br>Nachg. <u>27.06.12</u> Nachg.<br>3. <u>20.03.12</u> Freizeichner<br>Nachg. <u>27.06.12</u> Nachg. | | Zeichnungs-Nr.<br><u>133 133 713 01</u> | |

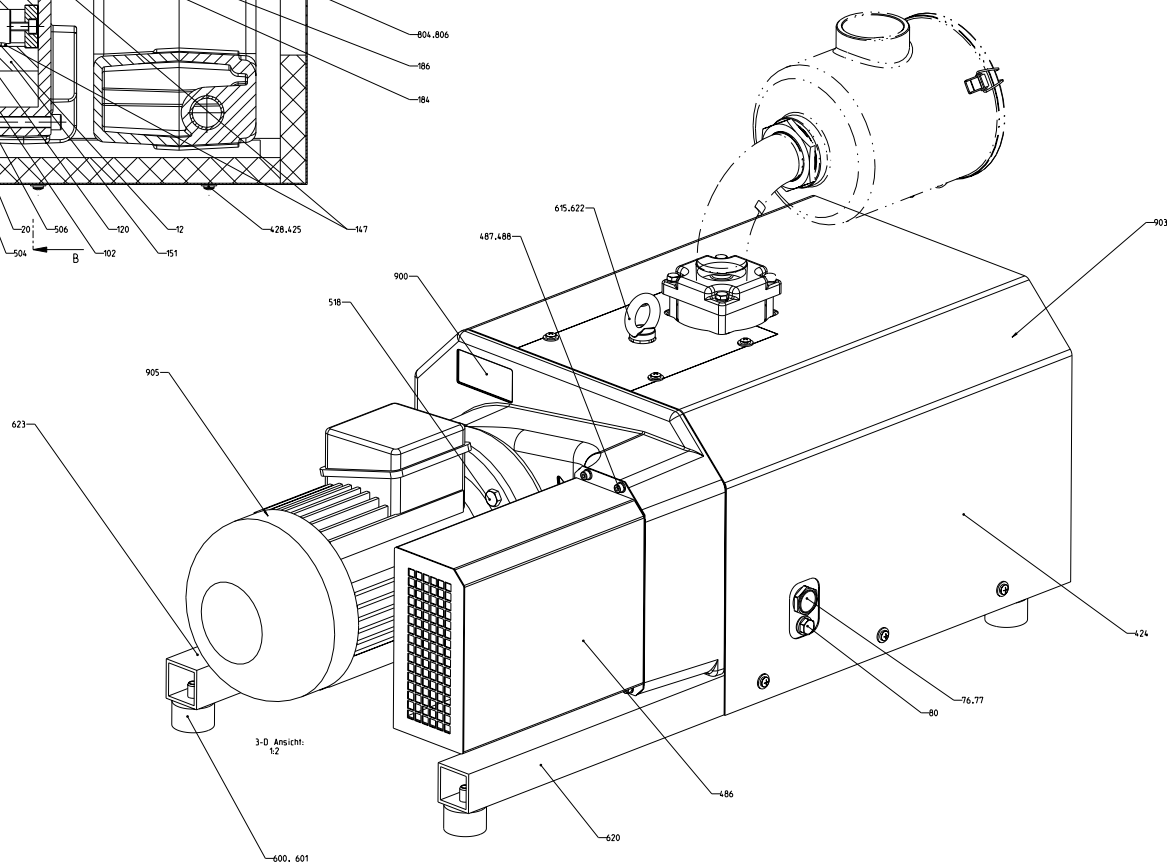
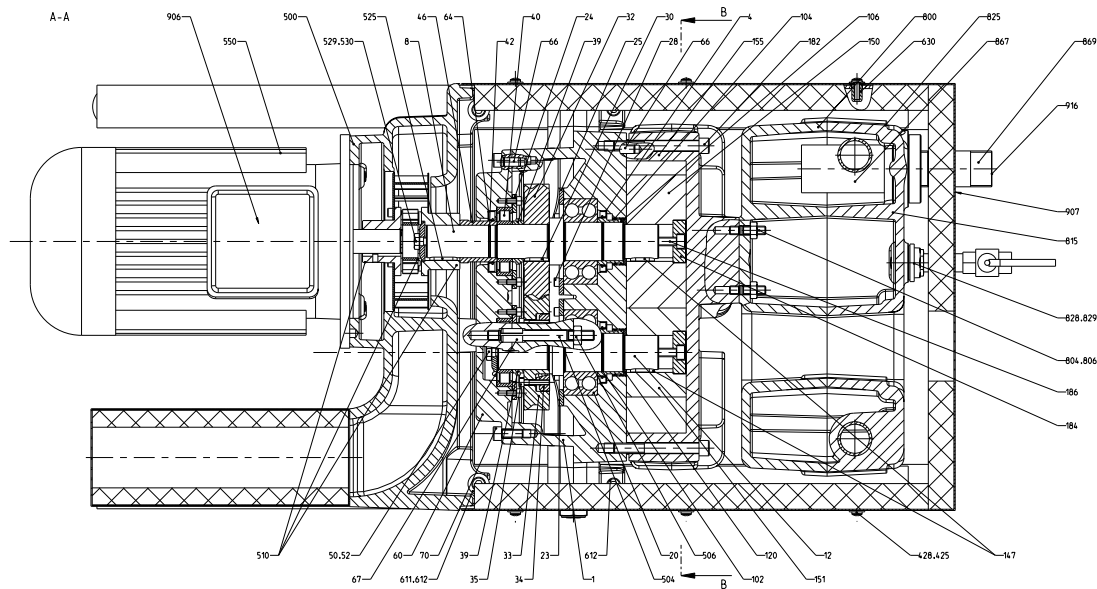
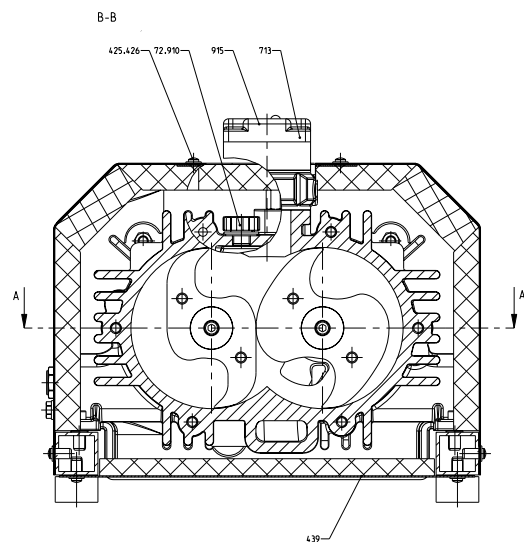
Achtung  
Alle Schrauben ohne Federring  
mit Loctite 243 gesichert!

Zeichnung ist mit Motorbaugroesse 112M dargestellt  
drawing is with motor size 112M
